## О происшествиях с автомобильными кранами

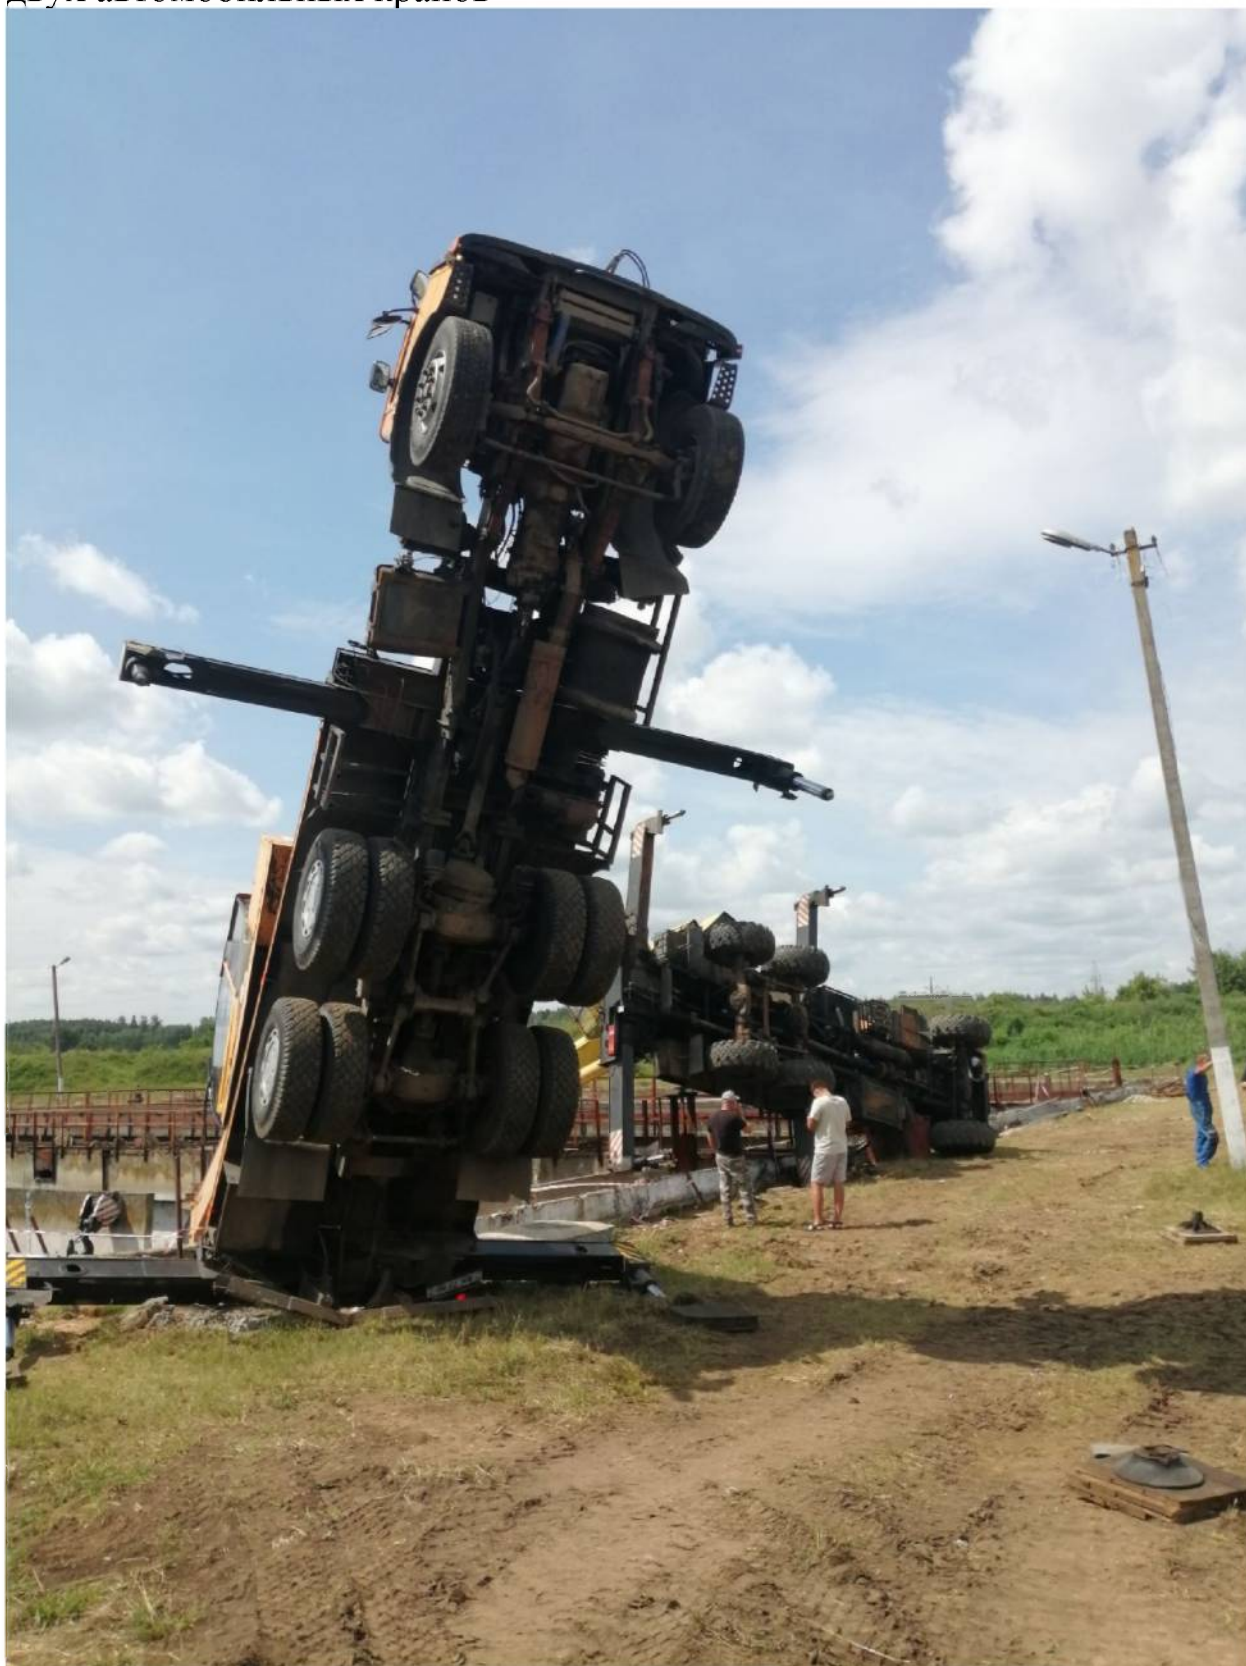
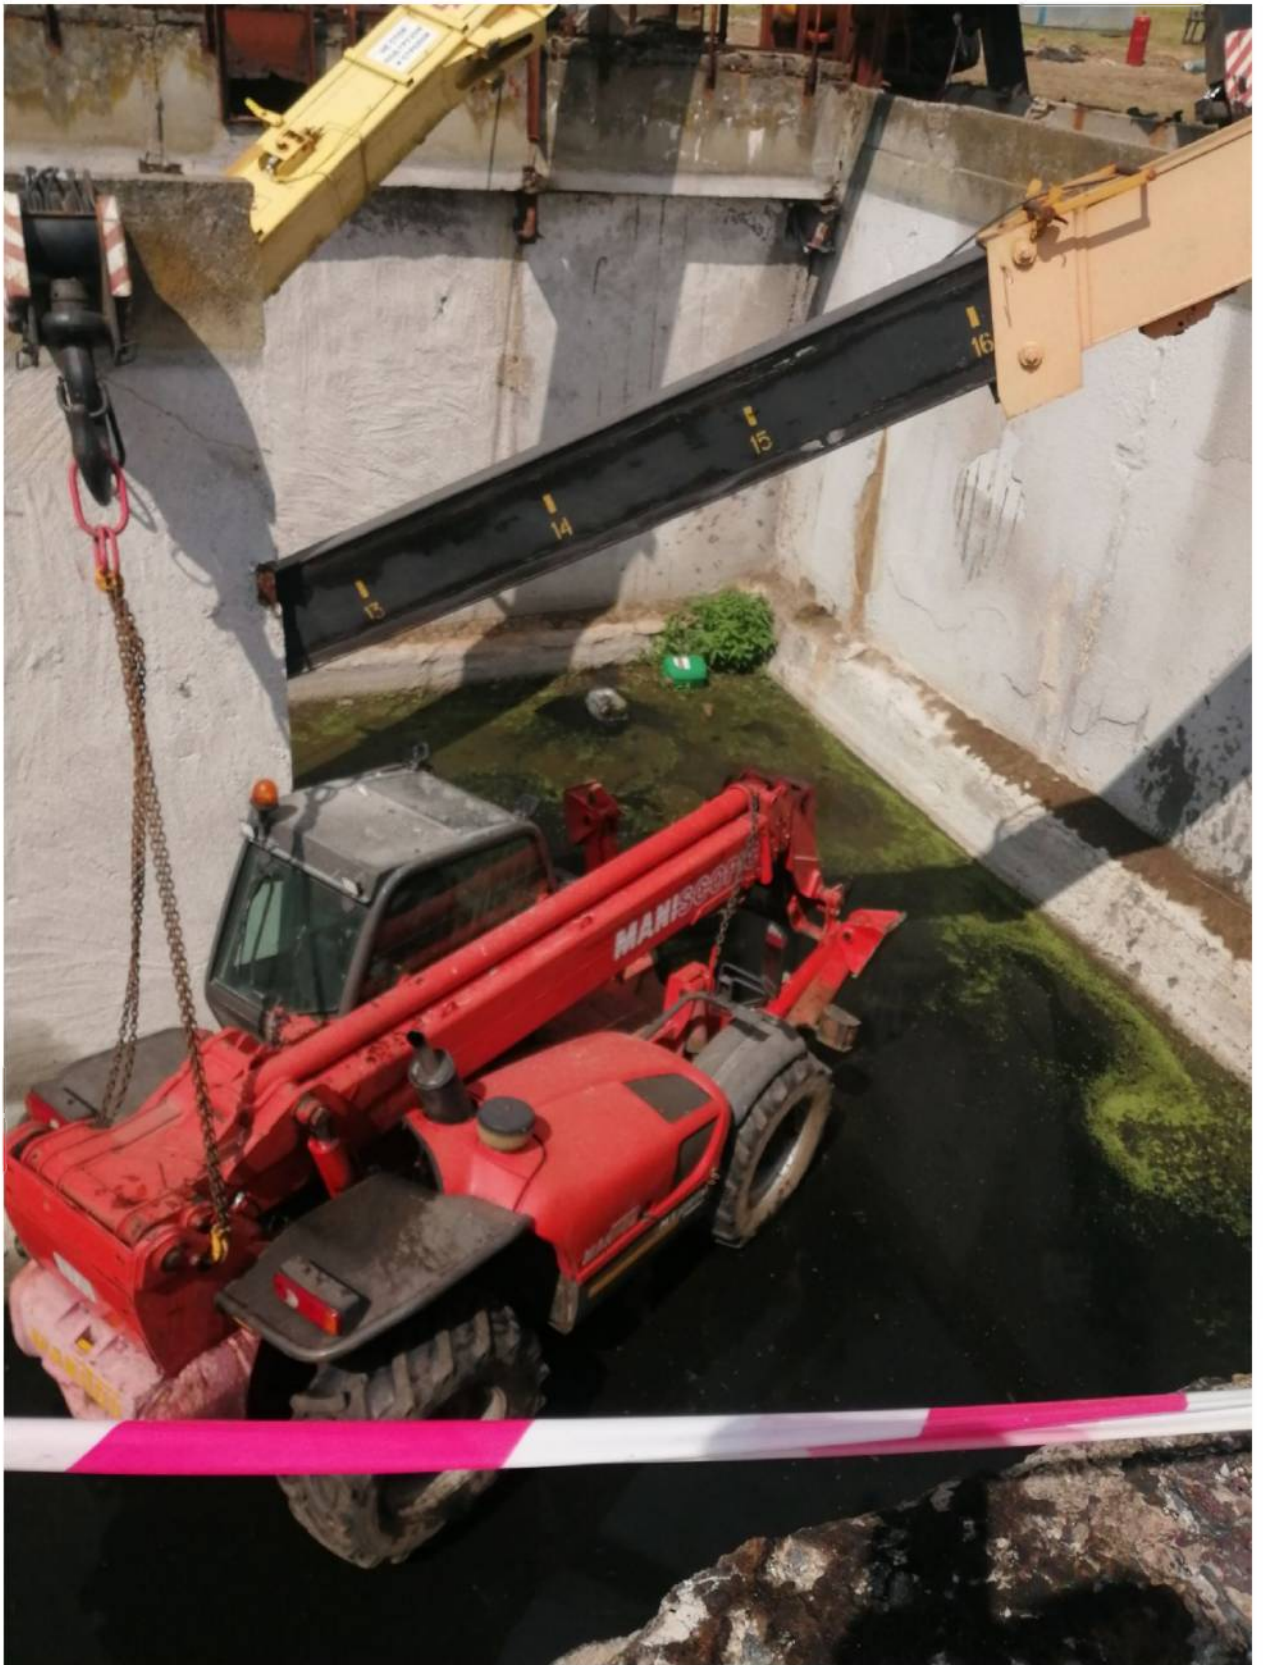
Фотографии 2 июля 2023 года при производстве работ по опусканию строительного телескопического погрузчика «Manitou» с применением двух автомобильных кранов

2 июля 2023 года при производстве работ по опусканию строительного телескопического погрузчика «Manitou» с применением двух автомобильных кранов в аэротенк (резервуар для очистки сточных канализационных вод), произошло их опрокидывание. Владельцы автомобильных кранов – индивидуальный предприниматель Пытьков В.Ю. и ООО «АСТБ», производитель работ – Витебский филиал № 1 УП «Витебскоблводоканал».

В настоящее время проводится техническое расследование причин происшествия. Предварительной причиной потери устойчивости грузоподъемных кранов стали несогласованные действия машинистов грузоподъемных кранов при подъеме (опускании) и перемещении

погрузчика, которые привели к превышению допустимой грузоподъемности кранов и их опрокидыванию. Кроме того, перемещение погрузчика производилось без разработки проекта производства работ (технологической документации), лицо, ответственное за безопасное производство работ грузоподъемными кранами, обязанности по руководству ими не выполняло (пункт 427 Правил).
